## Zustandsbewertung eines gemauerten Großprofils in Düsseldorf

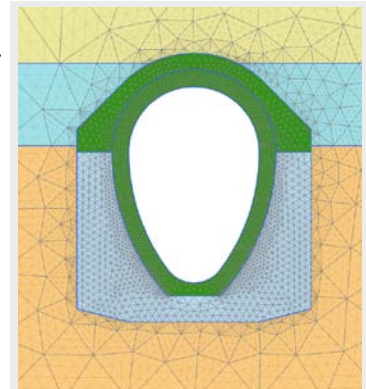
Auf Basis der anhand von Bauwerks- und Baugrunduntersuchungen ermittelten Material- und Bodenkennwerte erfolgte eine statische Berechnung mittels FEM-Programm. Die numerischen Berechnungen ergaben, dass alle untersuchten Berechnungsquerschnitte unter den gewählten Lastansätzen mit den erforderlichen Sicherheiten als standsicher einzustufen sind.

Ausschnitt des FEM-Netzes (Profil 1070/1600)
