Eine Begehung mit großen Herausforderungen Der Wiesensammler in Saarbrücken

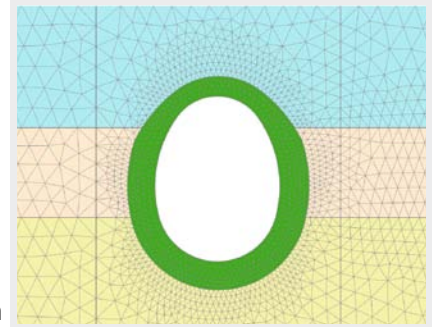
Abbildung 1: Ausschnitt des FEM-Netzes (Profil 1600/2000)

Anhand durchgeführter FEM-Berechnungen konnte der untersuchte Wiesensammler als standsicher eingestuft werden. Mit diesem Ergebnis kann der ZKE nun ohne Zeitdruck über eine kosten- und nutzenoptimierte Sanierung nachdenken.
