## Zustandsbewertung eines gemauerten Großprofils in Düsseldorf

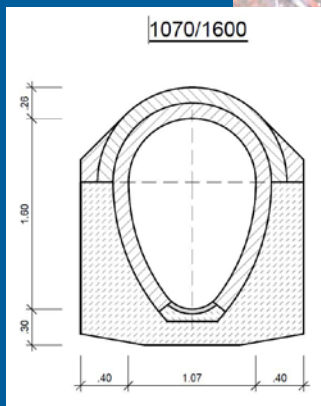
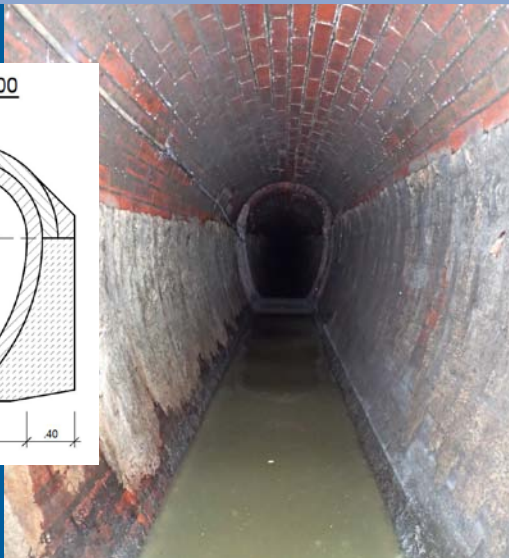
Das Klinkermauerwerk weist nahezu keine Korrosion auf. Sowohl die Klinker als auch der Fugenmörtel haben an den Oberflächen eine in Anbetracht der Nutzungsdauer des Kanals noch sehr feste Struktur ohne nennenswerten Angriffsgrad. Den größten Schaden stellt der undichte Fugenbereich auf Kämpferhöhe dar, verursacht hauptsächlich durch die außenliegende „Zwangsfuge“ vom Betonmantel auf die 2. Mauerwerksschale. Daneben bestehen örtlich begrenzte der Nutzungsdauer des Kanals entsprechende Schäden in Form von Rissen, Inkrustationen, Wurzeleinwuchs und schadhafte Stützenanbindungen.

Bei der hier nachgewiesenen Standsicherheit kann eine Abdichtung bzw. der Erhalt der Bausubstanz mittels Reparaturmaßnahmen erzielt werden. Die Querschnittsabmessungen sowie der Schädigungsgrad und -umfang lassen eine händische Sanierung des Mauerwerks zu. Das Kernelement der Sanierung ist dabei die Abdichtung der undichten Kämpferbereiche infolge der außenliegenden Trennfuge im Wandaufbau. Dabei soll die Abdichtung durch Packerinjektionen in das Mauerwerk unter Einsatz eines Polyurethanharzes erzielt werden.
